インドネシアにおける これまでのEWBJの活動

飛鳥建設株式会社
技術研究所
三輪 滋

インドネシアにおけるこれまでのEWBJの活動

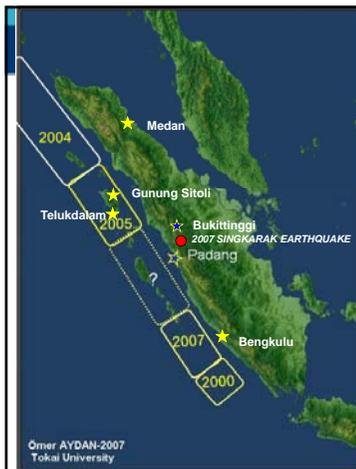
Large Earthquake
near Sumatra Island
along Sumatra Subduction
zone

☆ Location of activities of support team (this time)
★ Location of past activities of support team
● Epicenter of Earthquake

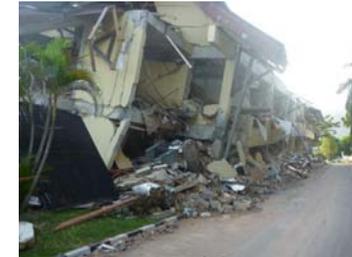
建築物の被害 (Padang市内)
