## 令和2年7月熊本豪雨災害について

### 1. はじめに

### 3. 鋼製栈道橋（メタルロード工法）の工事

## 4. 現地の被災の状況と災害復旧工事について

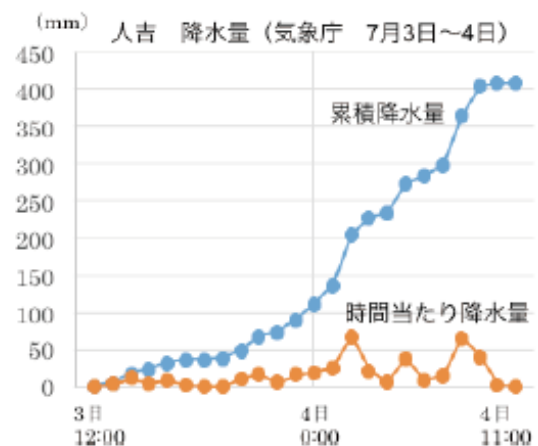
図1 人吉 降水量の記録（気象庁）

図1に示す通り、人吉市内では前日3日午後から24時間の降雨が410mmに達し、特に4日未明の集中豪雨により市内では最大で10m近い浸水被害が発生した。球磨川は日本3大急流に数えられる水害の多い「暴れ川」であり、中でも人吉盆地は狭い峡谷を形成する流域の上流に位置し、洪水が滞留する「バックウォーター現象」により度々浸水被害を受けてきた。戦後最大と言われた「昭和40年7月洪水」でも流域が大きな被害を受け、翌年、当時の建設省は多目的ダムとして川辺川ダム計画1)を発表している（図2参照）。流域はその後「平成23年6月洪水」まで少なくとも9回も被災しているが、今回の被害は記録に残る球磨川水害では最大級であったとの報道がなされている2)。

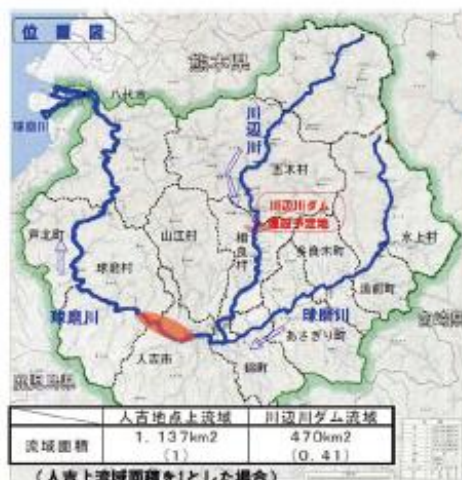
図2 川辺川ダム建設予定地1)と今回の被害範囲  
●は網掛け部分

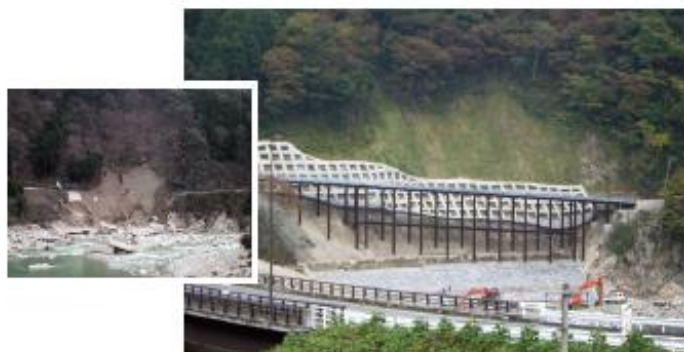
写真1 岐阜県 災害復旧工事の例（災害直後、復旧完了）

弊社は、山間地の急傾斜部に拡幅または新設される道路構造に適したメタルロード工法（図3参照）という独自工法を保有しており、橋梁取り付け道路やダム付替道路等を含め、既に570件以上、30,000mを超える実績を有する。鋼管杭基礎と鋼製桁材により道路床版を支持する立体ラメンプレハブ構造で、地山の安定性を保持し災害に強いという特徴を持っている4)。写真1は岐阜県の台風による土砂・洪水災害の復旧工事に採用された事例写真である。災害復旧においても、仮設工事が最小限であり且つ短工期で施工できるなどの利点が発揮される。

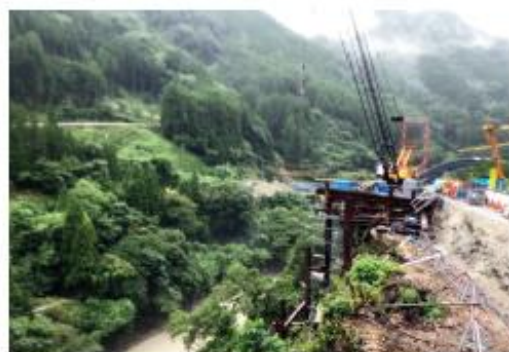
写真2 施工状況（川辺川は増水）

2020年7月は球磨郡五木村に位置する国道445号の現道拡幅工事にて、元請である丸建建設様の協力会社として本工法の施工中であった。工事位置図と豪雨翌週の7月10日の既設道路拡幅工事の施工状況写真を示す。

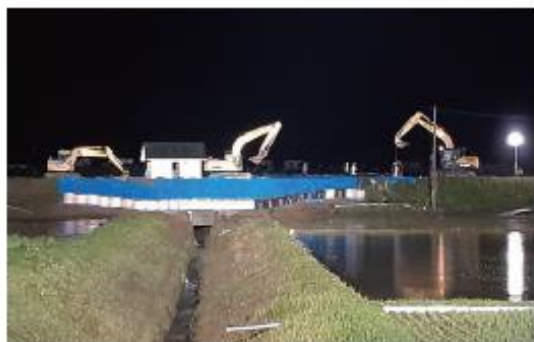
写真7 堤防の応急復旧工事

弊社の請負工事の元請会社である丸昭建設様は地元の「熊本県建設業協会人吉支部」の支部長会社でもあり、球磨地域振興局との協議による球磨川支川の万江川堤防の 120m にわたる決壊箇所の復旧工事や、国土交通省の権限代行による一部の橋桁が流出した西瀬橋の仮橋設置工事を担当された。以下にはご提供いただいた情報により災害復旧の状況写真を掲載する。

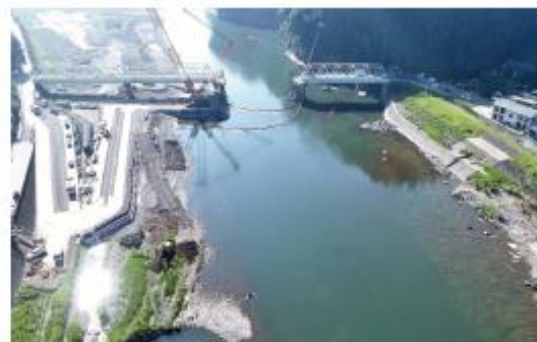
写真8 西瀬橋の復旧工事

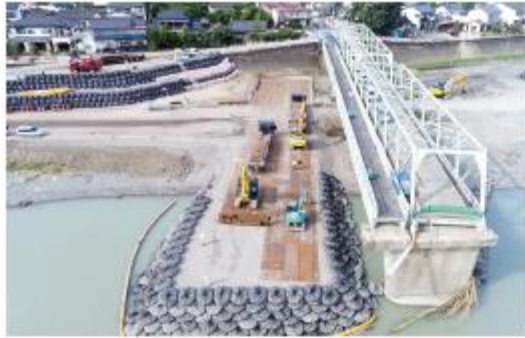
写真9 仮設ヤードの築造

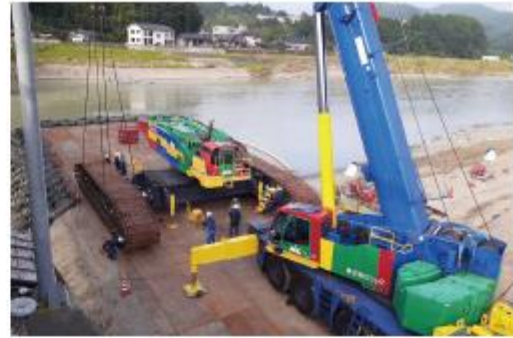
写真10 500t クレーンの組立

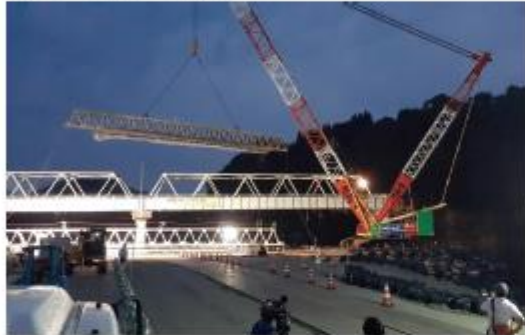
写真11 仮桁の架設

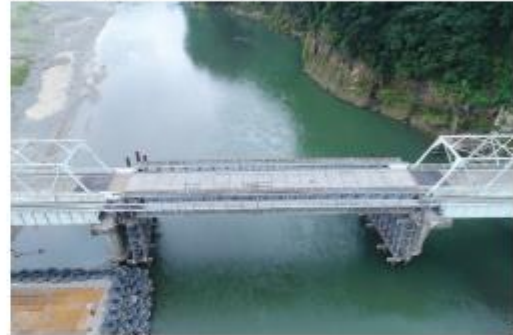
写真12 西瀬橋の仮開通

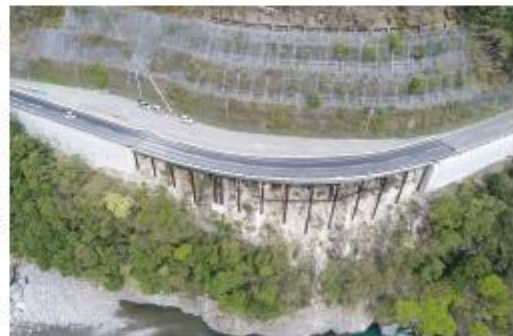
写真13 写真2現場の完成写真 (2021年3月)

(右写真は前掲写真2の完成写真である。)
