# 令和元年 京浜港における台風被害に対する 応急復旧作業について

池田 正人（東亜建設工業株式会社 代表取締役副社長）

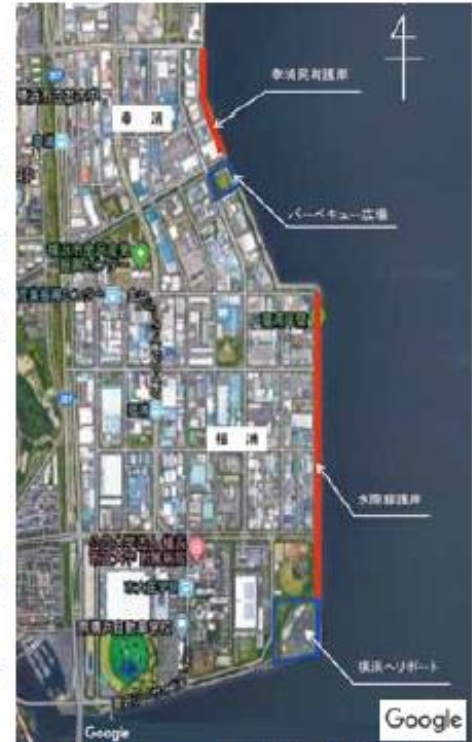
図-1 福浦・幸浦地区

台風による高波と高潮により、延長約2.8kmのうち800mにわたり護岸上部工が損壊し、背後地では数十か所の陥没が発生した。

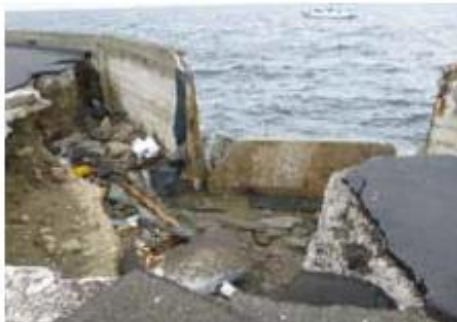
写真-1 L型擁壁倒壊・陥没状況

横浜ヘリポートでは、L型擁壁の一部が倒壊、背面土砂が流出し、大規模な陥没が発生した（写真-1）。

横浜ヘリポートのL型擁壁倒壊箇所については、護岸背面の土砂が流出しないように吸出し防止対策を行い、大型土のうを設置して、背後地の埋め戻しとアスファルト舗装を行った。横浜市消防局航空消防隊のヘリコプターの出動に支障が出ないように、ヘリコプターの離発着時には一時退避するなど、関係各署と綿密に連絡を取り合いながら施工を行った（写真-9）。

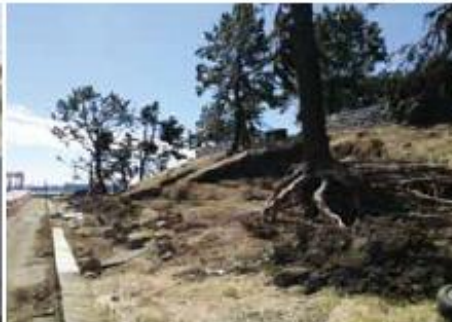
写真-2 高波越波状況

当地区においては、過去に経験のない高さ約10mに及ぶ高波が発生し、護岸上部が約600mに渡り損壊し、越波した(写真-2)。

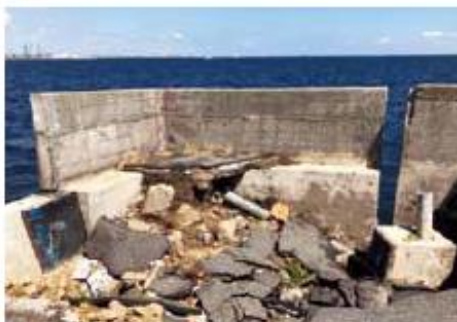
写真-3 長浜水路南側被災状況

パーベキュー広場に隣接する長浜水路の河口部では、兩岸の護岸が大きく傾いて、背面土砂が流出し、陥没が発生した。(写真-3)。

長浜水路の河口部両岸の護岸についても、同様に大型土のうを設置し、背後地の埋め戻し等を行った（写真-10）

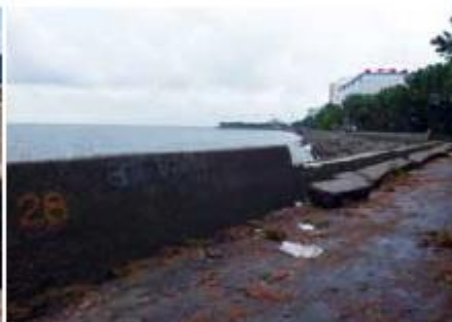
写真-4 護岸上部工倒壊状況

幸浦地区の護岸では、護岸上部工が延べ約200mに渡り損壊した(写真-4)。

水際線護岸及び民有護岸においては、倒壊した護岸上部工から海水が越流しないように大型土のうを設置した（写真-11）。また、周辺の歩道部には、大型

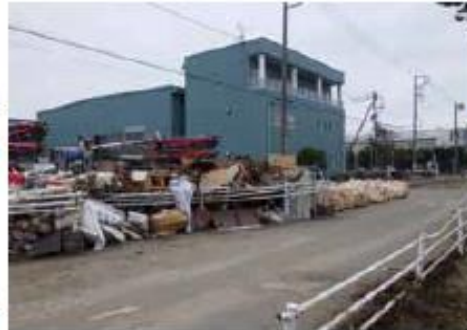
写真-5 周辺の被災状況

また、高波と高潮により海水が護岸を越流し、周辺道路や各企業の建屋が浸水した(写真-5)。被災した周辺企業からは、大量の災害ごみが発生、道路上や敷地内に山積みになっている状況であった(写真-6)。

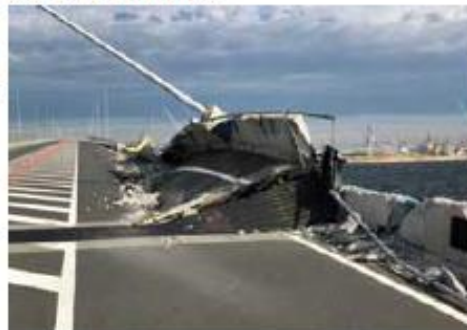
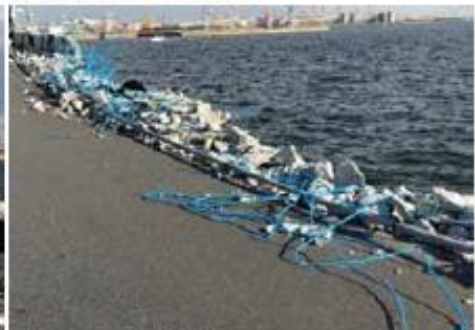
写真-7 はま道路被災状況

今回の台風では、港内で停泊していた貨物船が走錨してはま道路に接触し、橋桁の側面が損傷した(写真-7, 8)。

南本牧はま道路上に飛散しているがれき等の撤去及び、直下を航行する船舶への注意喚起を行った（写真-17, 18）。

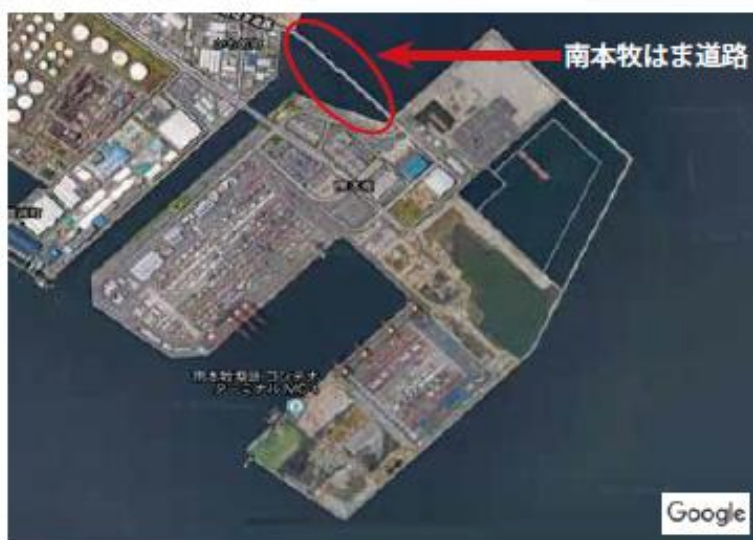
図-2 南本牧はま道路

2017年3月に開通した南本牧はま道路は、南本牧ふ頭地区へのアクセスを強化するために整備された一般道路であり、南本牧ふ頭のコンテナターミナルと首都高速湾岸線を直結している。

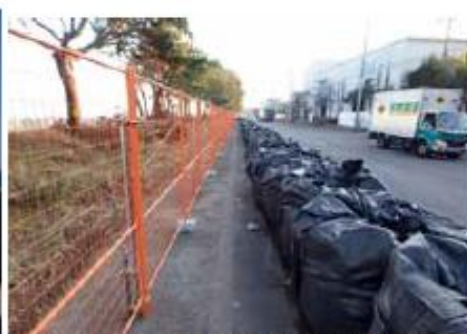
写真-12 大型土のう設置完了（護岸背面道路）

土のうを並べて、二重の海水流入防止対策を実施した（写真-12）。今回設置した大型土のうは、横浜港支援協議会全体で合計 8,500 袋に上り、延べ約 1,500 人の作業員を動員した。

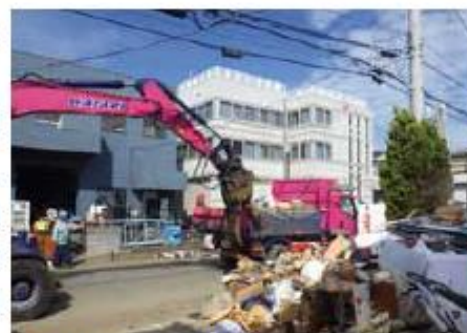
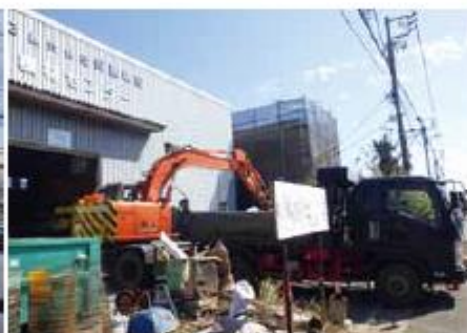
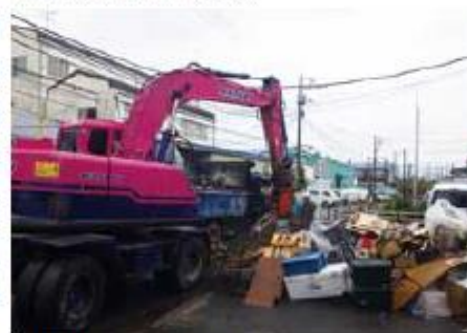
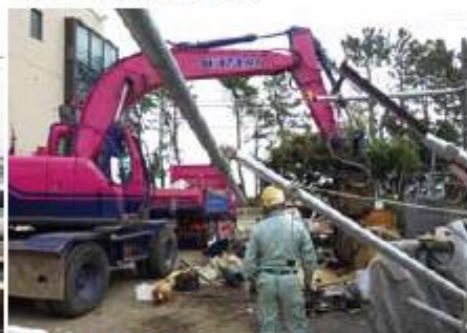
写真-13 災害ごみ回収状況

福浦・幸浦周辺企業の浸水被害は広範囲に及んでおり、災害ごみが各所に山積みになっている状況であった。当該地域は事業所が集積しており、道路幅が狭く、架空線による高さ制限もある狭隘な場所が多く、回収作業は難航した。重機と第三者の接触災害、建物や架空線との接触災害に十分配慮しながら、住民の方々と協力して回収作業を行った（写真-13～16）。回収したごみは近傍の広場に仮置きし、分別後、搬出を行った。

約 2 か月間にわたるごみ回収作業は、8 t ダンプトラック 900 台分となり、延べ 600 人の作業員を動員した。

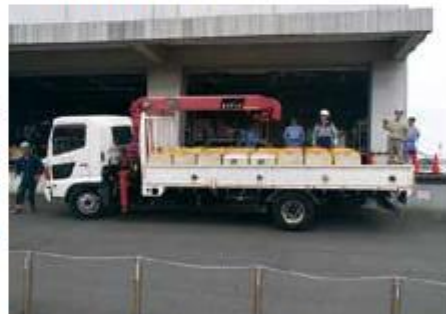
被災した館山市・君津市・多古町からの要請を受け、国土交通省首都圏臨海防災センターに保管の発電機や関東地方整備局（横浜合同庁舎）に保管の食糧（アルファ米他）を川崎港東扇島（首都圏臨海防災センター）や横浜市中区（関東地方整備局）から各自治体へ運搬を行った（写真-19, 20）。

写真-19 首都圏臨海防災センターでの発電機積込

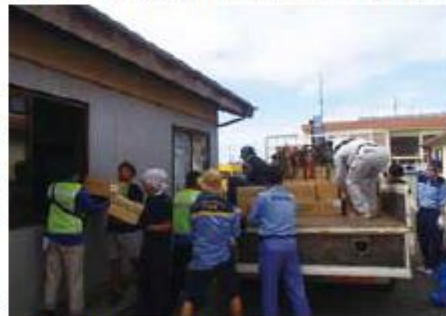
写真-20 館山市への食糧運搬
