# 令和元年台風15号時の船舶衝突により 被災した護岸の復旧工事について

橋本 健

(あおみ建設株式会社 土木事業本部 土木技術部長)

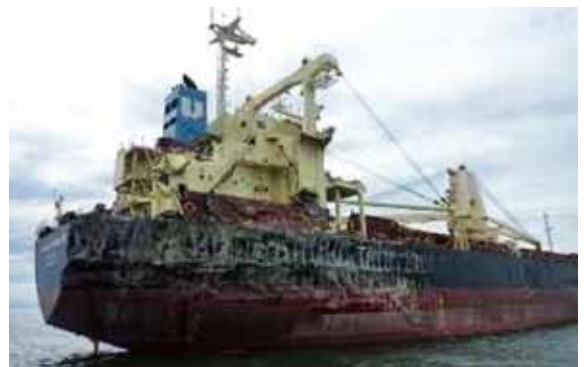
横浜港では、南本牧ふ頭の一部冠水、金沢区福浦・幸浦での護岸越波による工業団地の浸水、コンテナターミナルでの空コンテナの倒壊等多大な被害が発生した。台風襲来時、全長約100mの貨物船(写真1)は横浜港内に錨泊していたが、台風の影響により走錨した。貨物船は、まず、南本牧はま道路に衝突し、その後、廃棄物最終処分場の護岸側面に何度も衝突しながら、北東方向に流されていった(図1、写真2)。

写真1 衝突した貨物船 (出所：国交省)

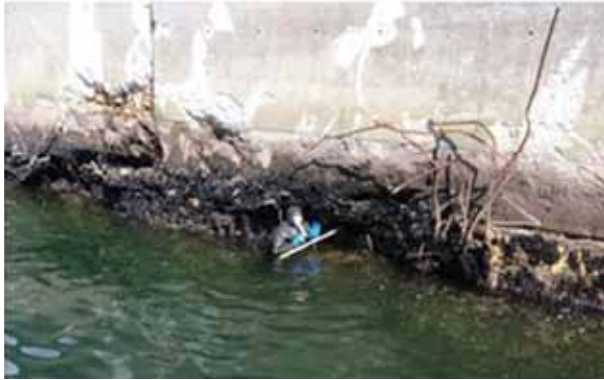
本護岸は、側壁外側に鉄筋コンクリート、内側に鋼板を用いたハイブリッドケーソン式の護岸である。破損状況は、ケーソン側壁の天端付近で幅 1.2m × 高さ 0.2m の孔がケーソン側壁を貫通し中詰材が流出していた(写真3)。また、側壁コンクリートが最大で延長 21m、高さ 6m が剥離し、鉄筋もケーソン内側へ 10cm 程度押されていた(写真4)。さらに、上部工も陸側へ押され、延長約 55m が破損し崩れている状態であった(写真5、6)。

写真3 ケーソン天端付近の破損状況

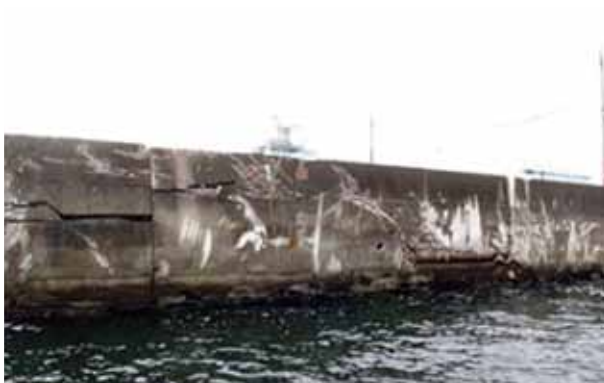
写真5 上部工破損状況 (海側から撮影)

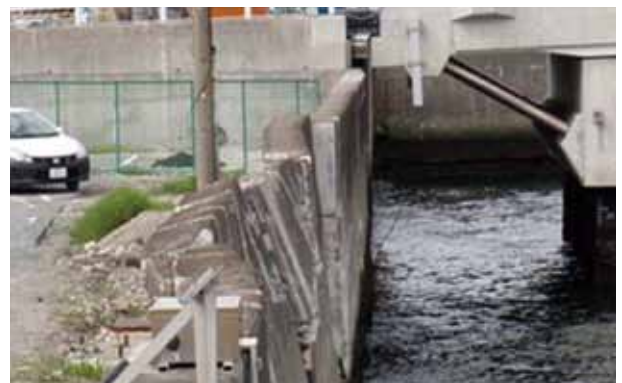
写真6 上部工破損状況 (護岸際から撮影)

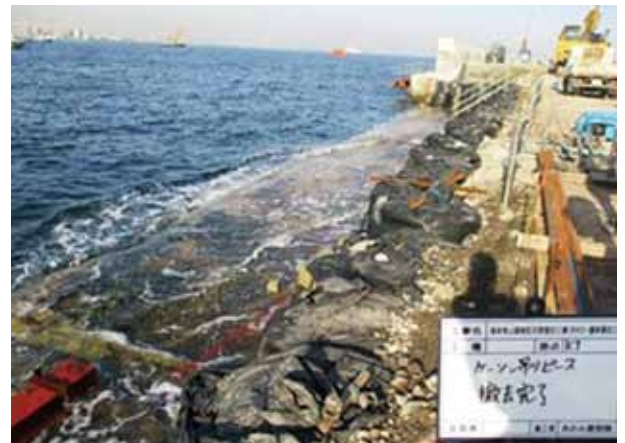
写真7 上部工撤去 大型土のう設置

まず、破損した上部工を撤去した。ケーソンの天端が +1.48m で波浪の影響を受けやすいため、背面土砂の流出防止のため大型土のうを設置した（写真7）。

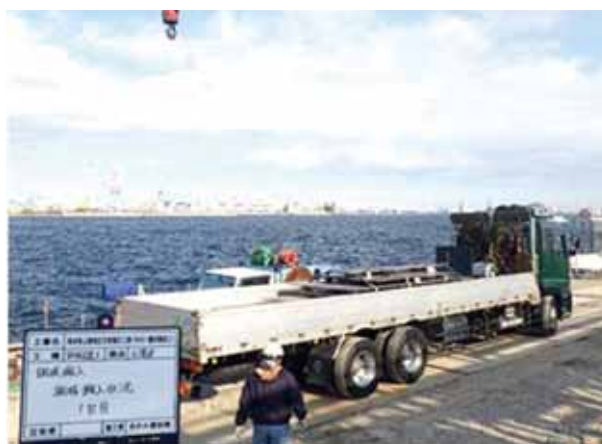
写真8 ケーソン復旧 鋼板搬入

破損したハイブリッドケーソン側壁を、現地に据えつけてある状態（一部は海中になる）で、破損前の状況に復旧することは困難であるため、復旧には側壁部分に鋼板を設置する方法が採用された。鋼板設置により、型枠設置撤去や鉄筋及び鋼殻の復旧を行うことなく、ケーソン側壁を復旧することができた。なお、鋼板設置にあたっては、陸上から施工することとしたため、鋼板の運搬と設置を行う機械等の能力から、鋼板1枚の大きさ（高さ6.0m×幅2.2m）を決定した（写真8、9）。鋼

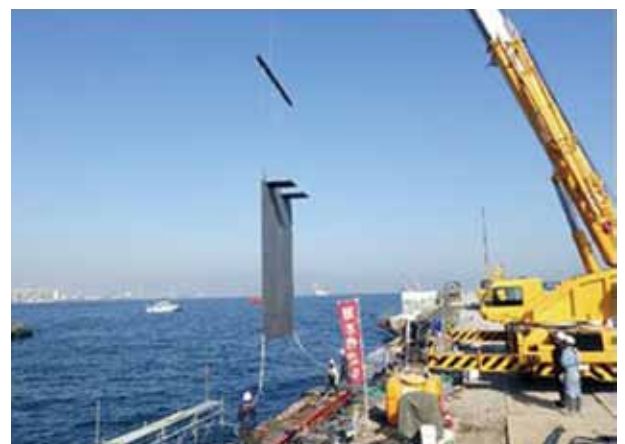
写真9 ケーソン復旧 鋼板設置

板の厚さは、後述する水中不分離性コンクリートの漏出を防止する目的でたわみの検討を行い、厚さ  $t=22\text{mm}$  を決定した。また、鋼板に働くコンクリートによる側圧に抵抗するため、鋼板の鉛直継ぎ目にH鋼（300H）を設置するとともに、H鋼と鋼板の間にはゴムシートを挟み、コンクリートの流出を防止した。

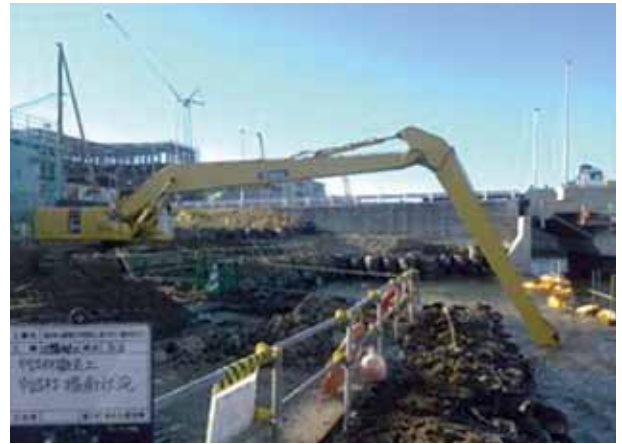
写真10 超ロングリーチバックホウによる中詰材撤去

また、ケーソン側壁部分に設置した鋼板に、中詰砂の土圧がかかることを防止する目的で、中詰砂を自立性がある水中不分離性コンクリートに置き換える方法が採用された。水中不分離性コンクリートは軽量骨材を使用し、中詰砂と単位体積重量を一致させることで、ケーソン端趾圧の増加を防止し、ケーソンの安定を確保した。なお、中詰砂の撤去時は、中詰砂の高低差とケーソン上への上載荷重により、ケーソン隔壁の損傷が懸念されたため、ケーソンから離れた箇所から作業できる超ロングリーチバックホウで中詰材を撤去した（写真10）。水中不分離性コンクリートはコンクリートポンプ車で打設した（写真11）。

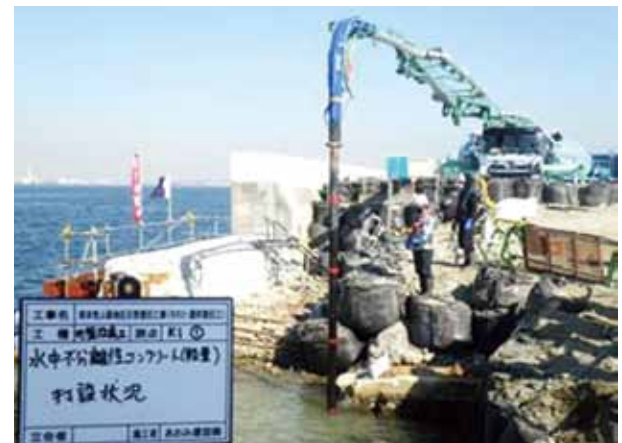
写真11 水中不分離性コンクリート打設

ケーソン側壁部分には、側壁内側で破損した鋼板部分に新たな鋼板を溶接した後、水中不分離性コンクリートを打設した。打設は、鋼板への圧力を軽減するために、4回に分けて行った。

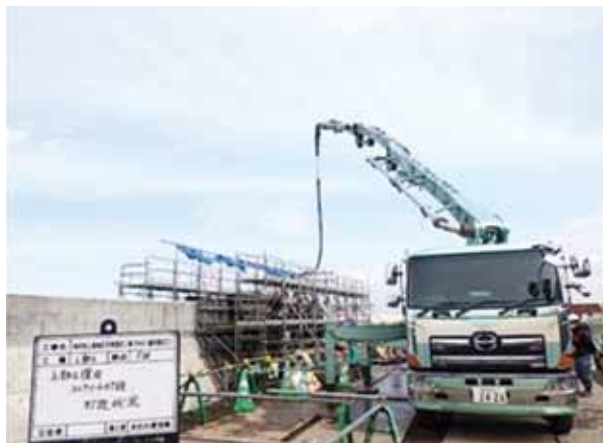
写真12 上部工コンクリート打設

最後に上部工を復旧し、護岸復旧工事が完成した（写真12、13）。

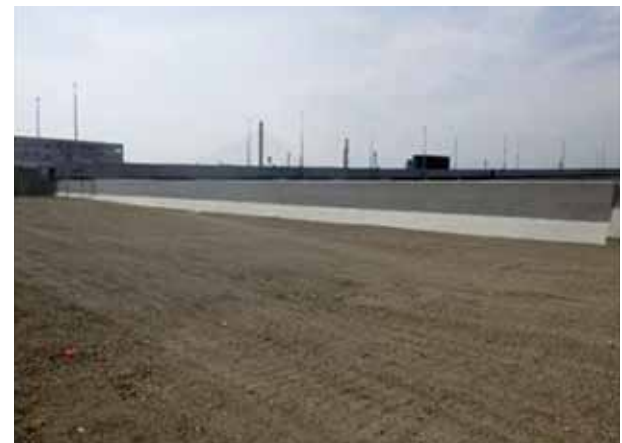
写真13 護岸復旧工事完成
