## 熊本地震により被災した 阿蘇大橋地区の斜面防災対策への支援について

島田 徹(国際航業株式会社、技術サービス本部防災部部長)

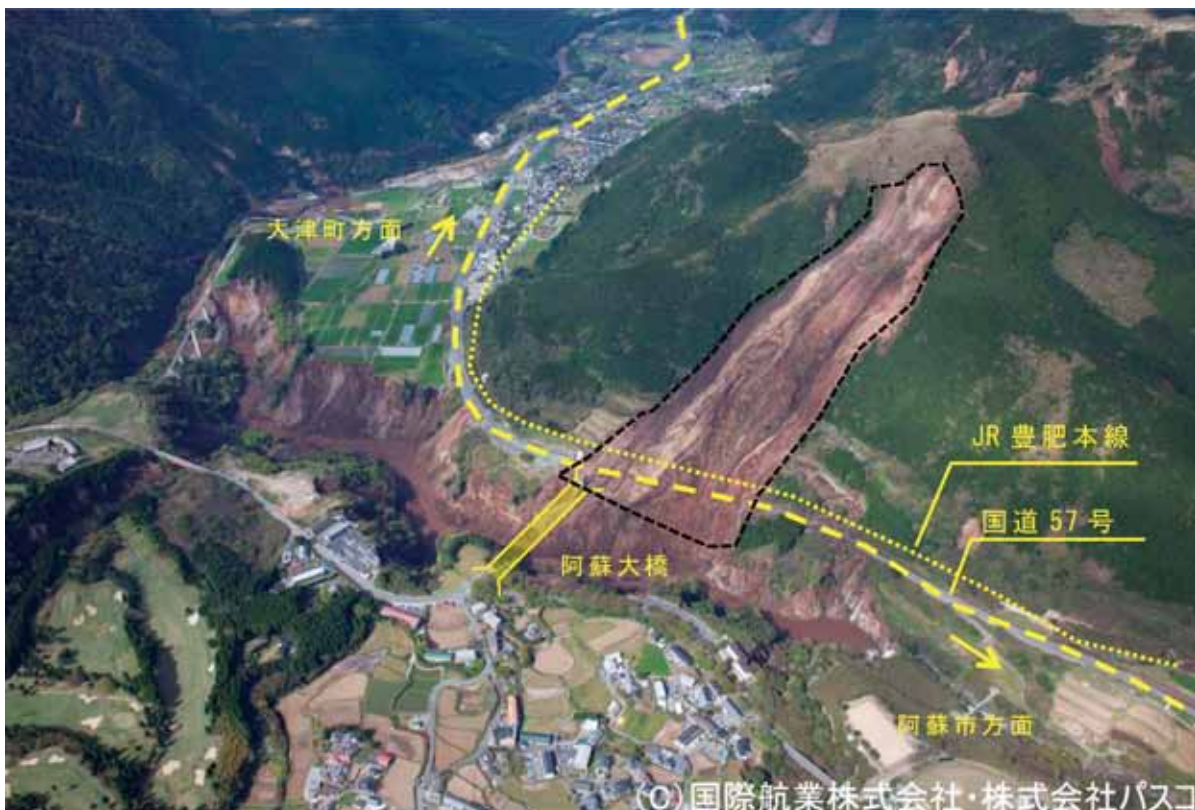
写真-1 阿蘇大橋地区の被災状況(国際航業株式会社・株式会社パスコ共同撮影)

2016年4月に発生した熊本地震は、熊本県と大分県で相次いで発生した内陸直下型の地震であり、220名(震災関連死を含む:2017年4月現在)を超える多数の死者のほか、道路・河川などの社会インフラ、熊本城などの文化財にも甚大な被害を与えた。阿蘇大橋地区は、国道57号(豊後街道)が阿蘇カルデラにさしかかる箇所であり、地震に伴い道路の北側の斜面が大規模に崩壊し、国道57号やJR豊肥本線、国道325号にかかる阿蘇大橋を含む周辺一帯が壊滅する被害を受けた(写真-1)。国道57号は熊本市街と阿蘇カルデラを結ぶメインルートであり、阿蘇山の急峻な地形に阻まれて代替できる迂回ルートが迂遠なため、地域に与えた影響は甚大であり、当該地区の早急な復旧が求められた。

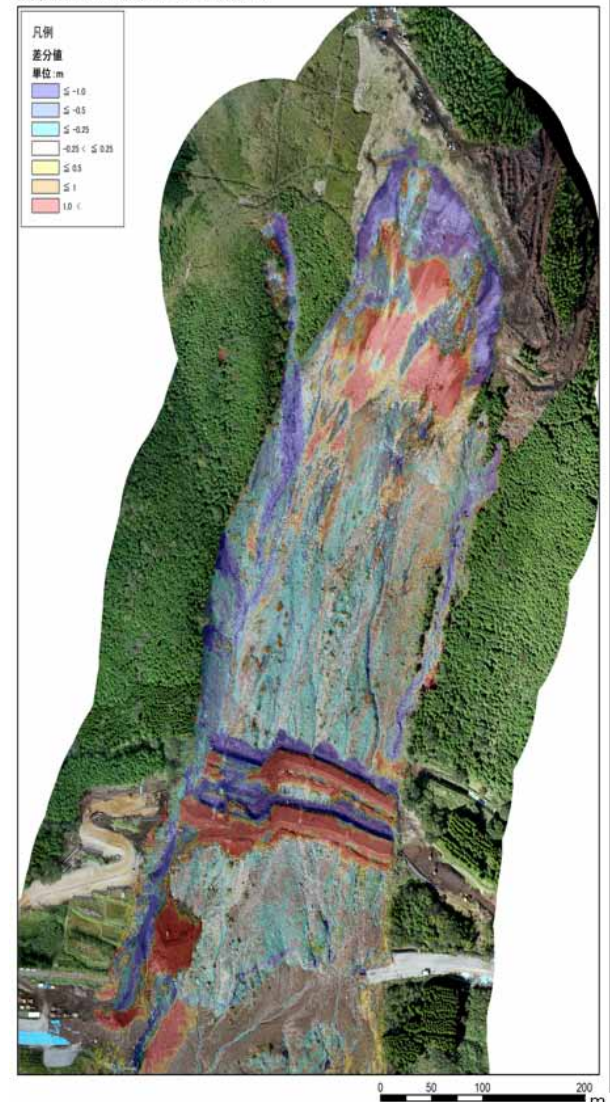
差分解析図(10/27UAV計測DSM - 5/14LP計測DEM)

図-2 ドローンを用いて継続的に計測した斜面の変化状況（差分解析図）

熊本地震では、強い余震活動が継続し、本震により緩んだ地盤が再崩落することが懸念された。また、地震後の降雨によって斜面崩壊が拡大することも懸念された。実際に、2016年6月の豪雨では、斜面崩壊が拡大し、無人施工のための建設機械の進入道路が土砂に埋まる事態になり、こうした斜面の変化を継続的にモニタリングすることが求められた。しかし、崩壊地の内部に立ち入ることは危険が伴うため、小型のドローン（マルチロータータイプのUAV）を用い、遠隔操作により危険エリアに立ち入らずに調査を行うことになった。ドローンによる撮影は、6月28日から1月6日までの期間に計6回行なっている。図-2は、ドローンを用いて取得してデータから作成した地形差分を示している。
