# 鋼橋の分野における自然災害に係る緊急対応について

坂本 眞（日本ファブテック株式会社・代表取締役社長）

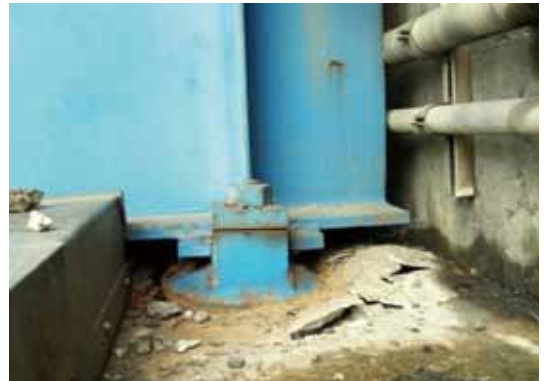
写真-1 地震の影響を受けた橋の支保部の損傷例

す。平成 23 年 3 月 11 日の東日本大震災の折には、県内の橋について、地震発生後 6 名の橋梁技術者で橋の点検を実施しました(写真 -1、2)。近年では東日本大震災の他にも、平成 26 年 11 月の長野県北部地震、平成 28 年 2 月の熊本地震といった災害で点検活動を担いました。

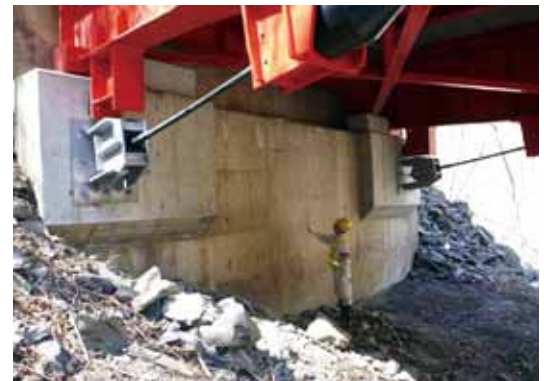
写真-2 災害発生時の緊急点検状況

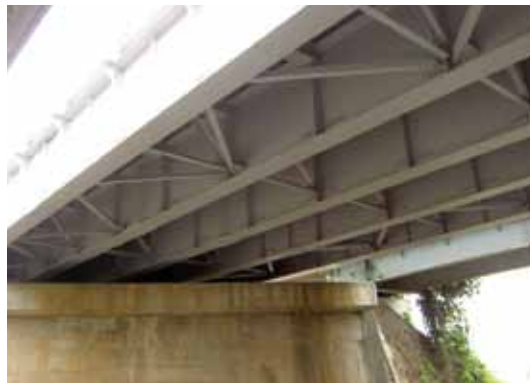
写真-3 応急橋の設置例

当社では橋の応急復旧に必要とされる資材をつくば機材センターに常備しています。橋桁が損傷を受けた場合に橋桁を仮支えるベントと言われる大型の支保工材や梁材があります。また、落橋や甚大な損傷を受けて橋を通行止めにしなければならない場合にう回路として用いる、テックブリッジと称する仮橋システムがあり、近年の活用事例としては、東日本大震災で被災した橋の応急橋として使われました(写真 -3、4)。

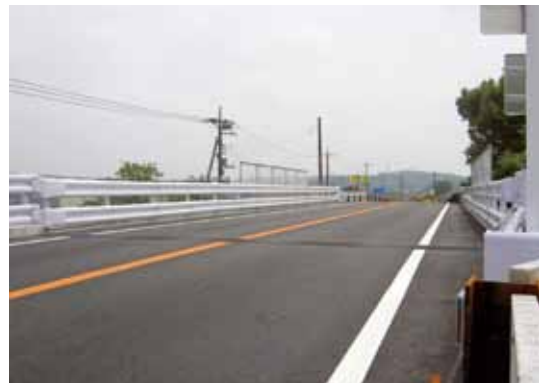
写真-4 完成した応急橋の路面の様子

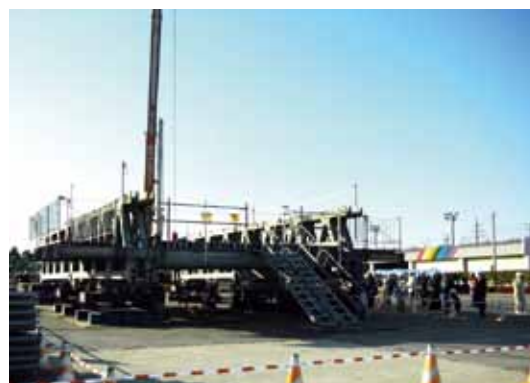
写真-5 応急組立橋の研修会

また、近年では道路管理者が災害対応として応急組立橋を整備して保有しており、緊急対応が可能となるようこの応急組立橋について数年に 1 回の頻度で組立研修(写真 -5)といった研修会が行われるので、当社の技術者もこのような活動に参加して組立の知識を習得するようにしています。写真 -6 は平成 21 年の集中豪雨で損傷した橋のう回路として、道路管理者が保有している応急組立橋を現地組立し架設している状況です。

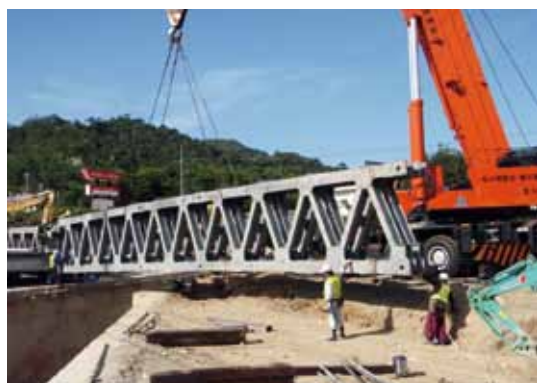
写真-6 応急組立橋の架設

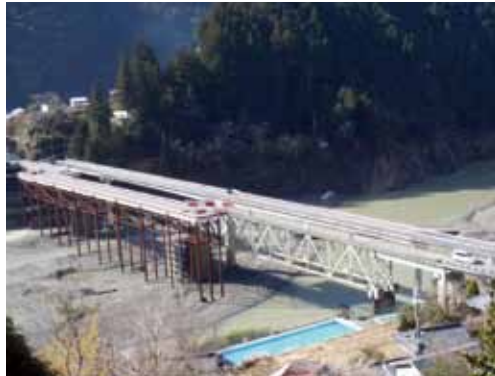
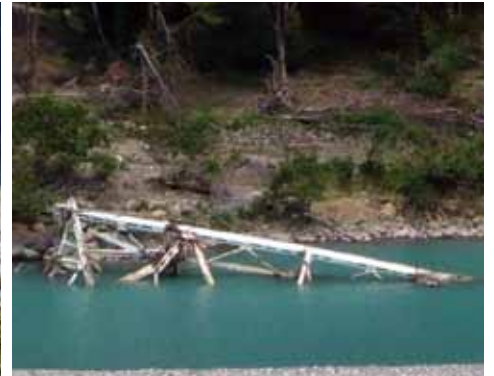
写真-7、8は集中豪雨により川が増水し、その影響で一部の区間の橋が流失してしまい、その部分を仮橋により応急復旧して暫定的に交通を確保し、その間に本復旧として橋の架け替えを行った事例です。

写真-7 豪雨による増水で流失した橋

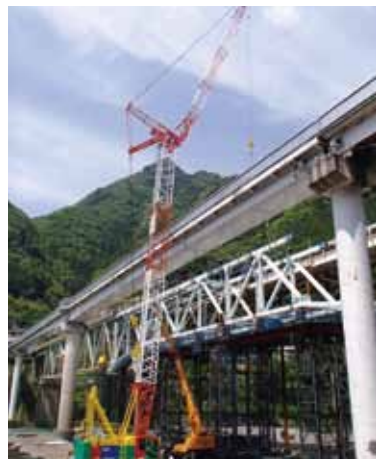
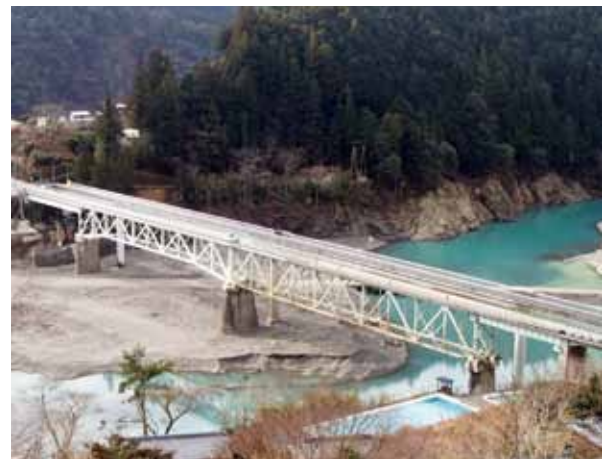
写真-8 本復旧の工事実施状況

被災地域に限られた復旧工事では、写真-8にあるような大型のクレーンや写真-10に示す重量物を持ち上げるジャッキ設備といったものが入手しやすい状況ですが、ひとたび広域の大規模災害となると、これらの特殊機材が手配不能となることが

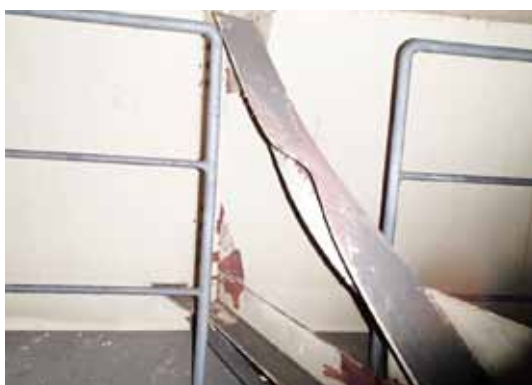
写真-9、10は平成28年4月の熊本地震により被災した橋梁の復旧作業状況の一部です。この橋は地震の揺れによって、橋の部材にゆがみが生じてしまったため、ゆがんだ部分の取替えや支点部の補強改造を行いました。橋は主要幹線道路に位置するため、交通の遮断は極力しないという配慮のもと段階を踏んで進めており、現在はその他の箇所を補修を進めているところです。

写真-9 地震によってゆがんでしまった対傾構

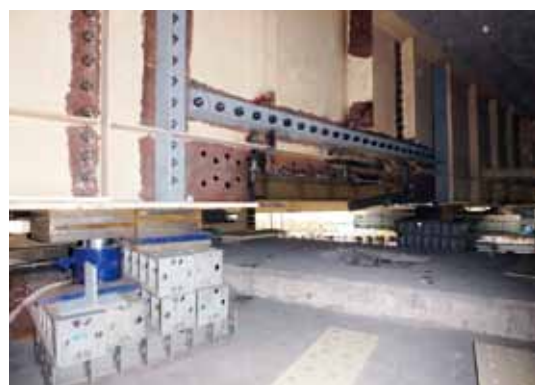
写真-10 支点仮受けと補強改造
