令和元年 京浜港における台風被害に対する 応急復旧作業について

池田 正人（東亜建設工業株式会社 代表取締役副社長）

令和元年9月から10月にかけて、関東地方に大型の台風が相次いで上陸し、各地に甚大な被害をもたらした。被害の範囲は広範囲にわたり、東京湾の西側に位置する京浜港においては、護岸や棧橋など多くの港湾施設が損壊し、臨海部に位置する京浜工業地帯の各企業が大きな被害を受けた。本稿では京浜港で発生した被害について整理し、関係各署と締結している災害協定に基づき実施した応急復旧対応について紹介する。

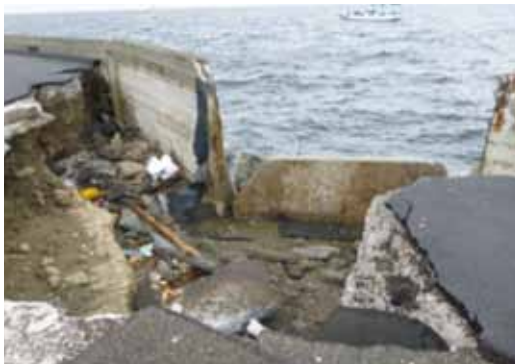
写真-1 L型擁壁倒壊・陥没状況

横浜ヘリポートでは、L型擁壁の一部が倒壊、背面土砂が流出し、大規模な陥没が発生した（写真-1）。

横浜ヘリポートのL型擁壁倒壊箇所については、護岸背面の土砂が流出しないように吸出し防止対策を行い、大型土のうを設置して、背後地の埋め戻しとアスファルト舗装を行った。横浜市消防局航空消防隊のヘリコプターの出動に支障が出ないように、ヘリコプターの離発着時には一時退避するなど、関係各署と綿密に連絡を取り合いながら施工を行った（写真-9）。

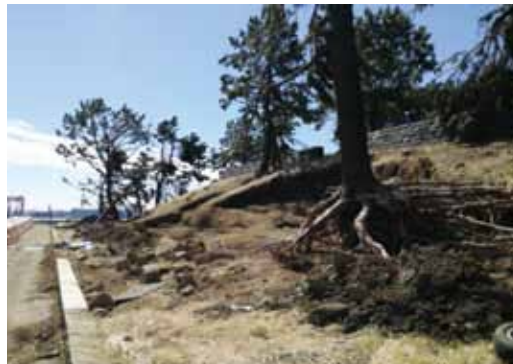
写真-2 高波越波状況

当地区においては、過去に経験のない高さ約10mに及ぶ高波が発生し、護岸上部が約600mに渡り損壊し、越波した（写真-2）。

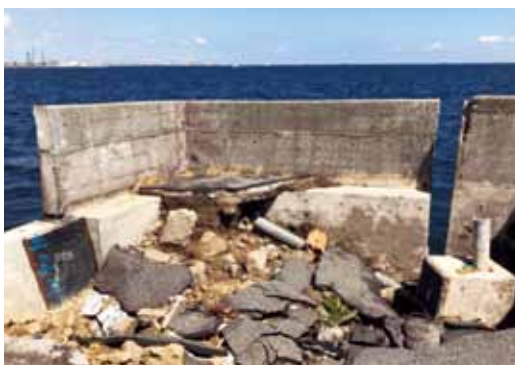
写真-3 長浜水路南側被災状況

バーベキュー広場に隣接する長浜水路の河口部では、兩岸の護岸が大きく傾いて、背面土砂が流出し、陥没が発生した。（写真-3）。

長浜水路の河口部両岸の護岸についても、同様に大型土のうを設置し、背後地の埋め戻し等を行った（写真-10）

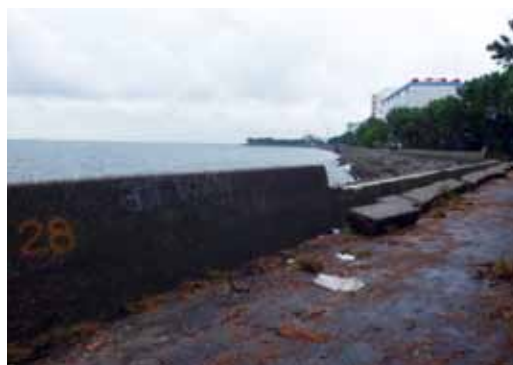
写真-4 護岸上部工倒壊状況

幸浦地区の護岸では、護岸上部工が延べ約200mに渡り損壊した（写真-4）。

水際線護岸及び民有護岸においては、倒壊した護岸上部工から海水が越流しないように大型土のうを設置した（写真-11）。また、周辺の歩道部には、大型

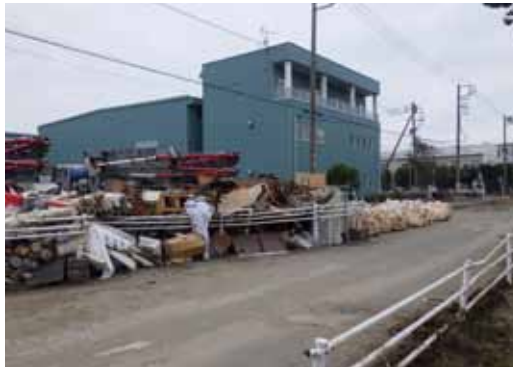
写真-5 周辺の被災状況

また、高波と高潮により海水が護岸を越流し、周辺道路や各企業の建屋が浸水した（写真-5）。被災した周辺企業からは、大量の災害ごみが発生、道路上や敷地内に山積みになっている状況であった（写真-6）。

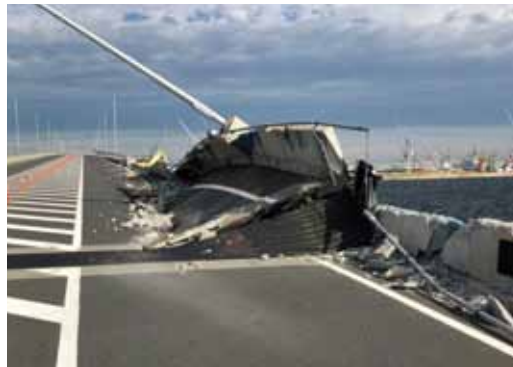
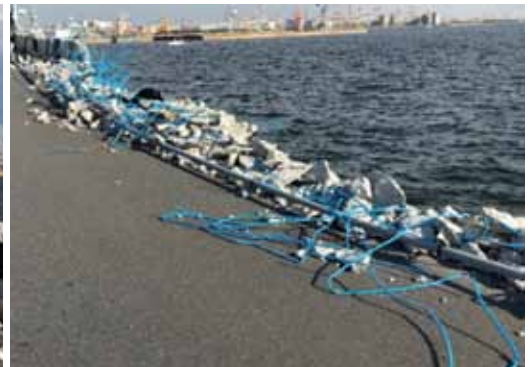
写真-7 はま道路被災状況

今回の台風では、港内で停泊していた貨物船が走錨してはま道路に接触し、橋桁の側面が損傷した（写真-7, 8）。

南本牧はま道路上に飛散しているがれき等の撤去及び、直下を航行する船舶への注意喚起を行った（写真-17, 18）。

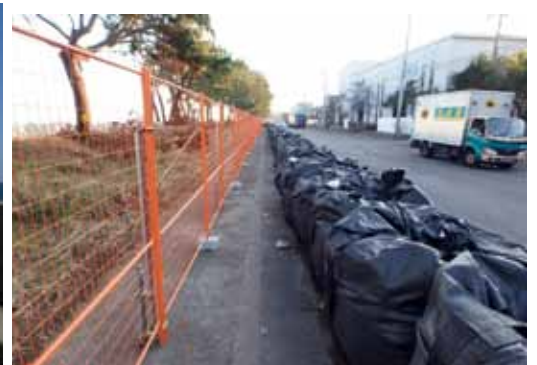
写真-12 大型土のう設置完了（護岸背面道路）

土のうを並べて、二重の海水流入防止対策を実施した（写真-12）。今回設置した大型土のうは、横浜港支援協議会全体で合計 8,500 袋に上り、延べ約 1,500 人の作業員を動員した。
