令和 2 年 7 月熊本豪雨災害について

今塩 宏之

(JFEシビル株式会社 執行役員 社会基盤事業部長)

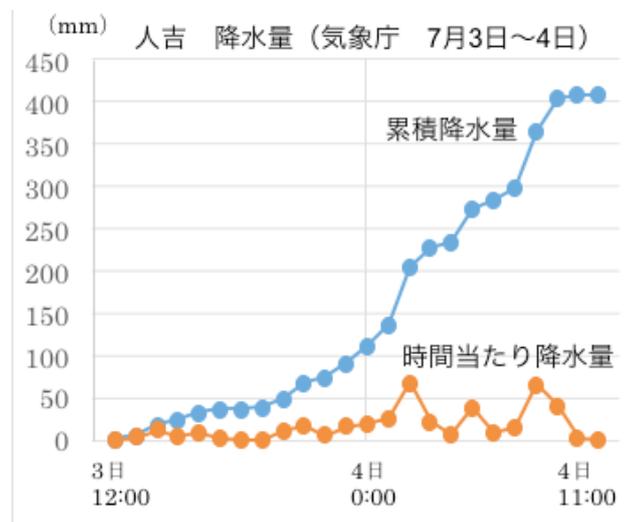
図 1 人吉 降水量の記録（気象庁）

図 1 に示す通り、人吉市内では前日 3 日午後から 24 時間の降雨が 410mm に達し、特に 4 日未明の集中豪雨により市内では最大で 10m 近い浸水被害が発生した。球磨川は日本 3 大急流に数えられる水害の多い「暴れ川」であり、中でも人吉盆地は狭い峡谷を形成する流域の上流に位置し、洪水が滞留する「バックウォーター現象」により度々浸水被害を受けてきた。戦後最大と言われた「昭和 40 年 7 月洪水」でも流域が大きな被害を受け、翌年、当時の建設省は多目的ダムとして川辺川ダム計画 1) を発表している（図 2 参照）。流域はその後「平成 23 年 6 月洪水」まで少なくとも 9 回も被災しているが、今回の被害は記録に残る球磨川水害では最大級であったとの報道がなされている 2)。

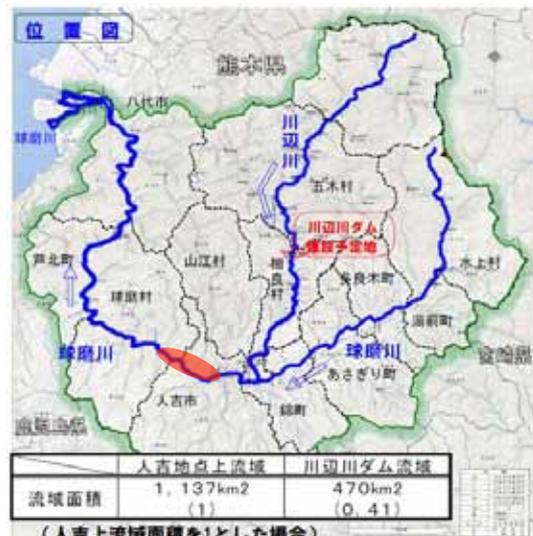
図2 川辺川ダム建設予定地1)と今回の被害範囲 ●は網掛け部分

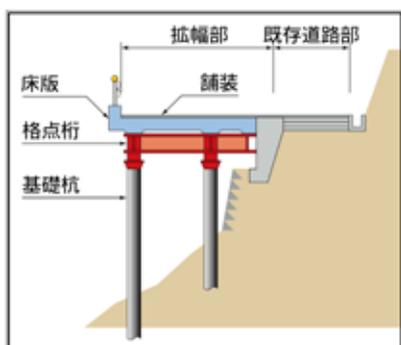
図3 メタルロード標準断面図

弊社は、山間地の急傾斜部に拡幅または新設される道路構造に適したメタルロード工法（図3参照）という独自工法を保有しており、橋梁取り付け道路やダム付替道路等を含め、既に570件以上、30,000mを超える実績を有する。鋼管杭基礎と鋼製桁材により道路床版を支持する立体ラーメンプレハブ構造で、地山の安定性を保持し災害に強いという特徴を持っている4)。写真1は岐阜県の台風による土砂・洪水災害の復旧工事に採用された事例写真である。災害復旧においても、仮設工事が最小限であり且つ短工期で施工できるなどの利点が発揮される。

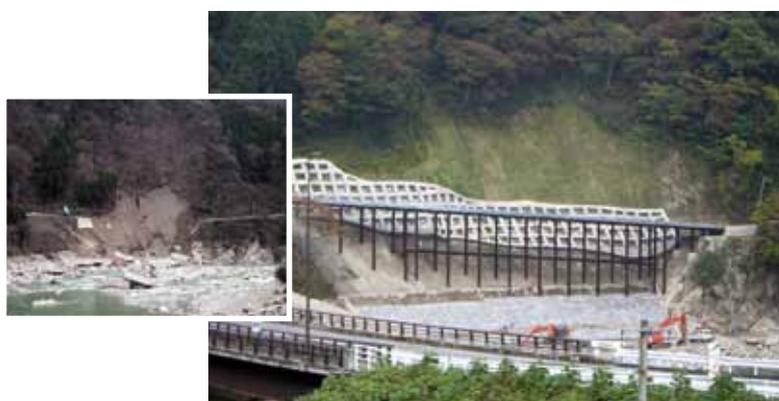
写真1 岐阜県 災害復旧工事の例（災害直後、復旧完了）

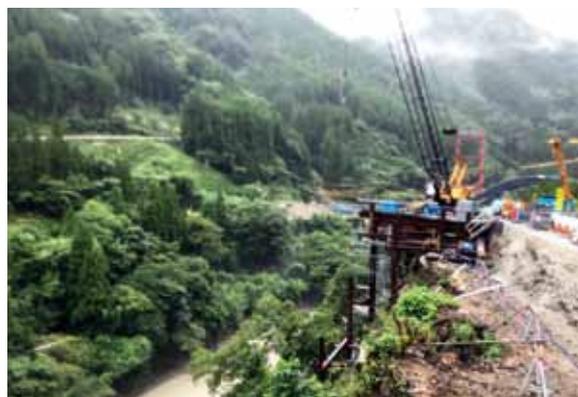
写真2 施工状況（川辺川は増水）

2020年7月は球磨郡五木村に位置する国道445号の現道拡幅工事にて、元請である丸昭建設様の協力会社として本工法の施工中であった。工事位置図と豪雨翌週の7月10日の既設道路拡幅工事の施工状況写真を示す。

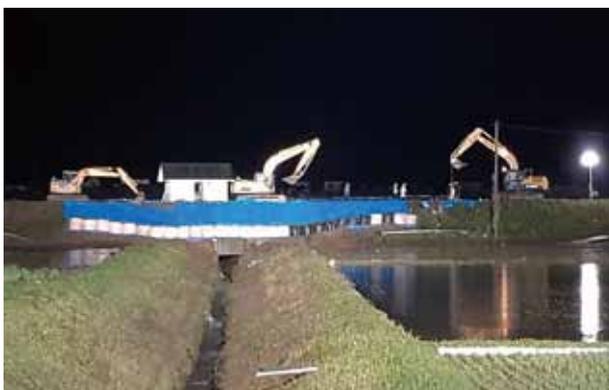
写真7 堤防の応急復旧工事

弊社の請負工事の元請会社である丸昭建設様は地元の「熊本県建設業協会人吉支部」の支部長会社でもあり、球磨地域振興局との協議による球磨川支川の万江川堤防の120mにわたる決壊箇所の復旧工事や、国土交通省の権限代行による一部の橋桁が流出した西瀬橋の仮橋設置工事を担当された。以下にはご提供いただいた情報により災害復旧の状況写真を掲載する。

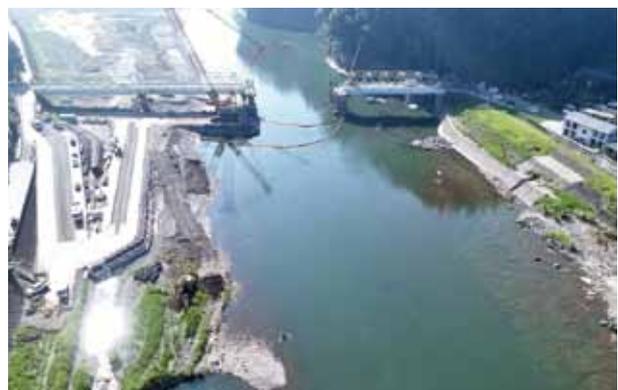
写真8 西瀬橋の復旧工事

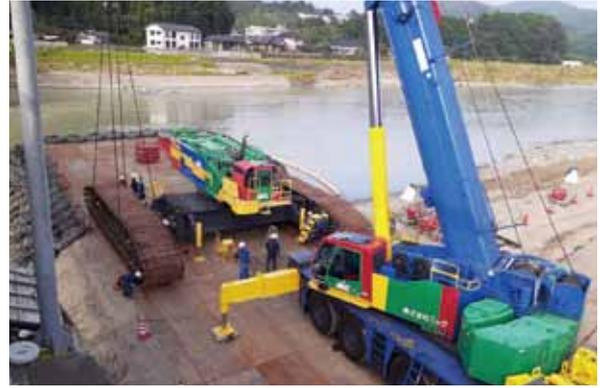
写真10 500t クレーンの組立

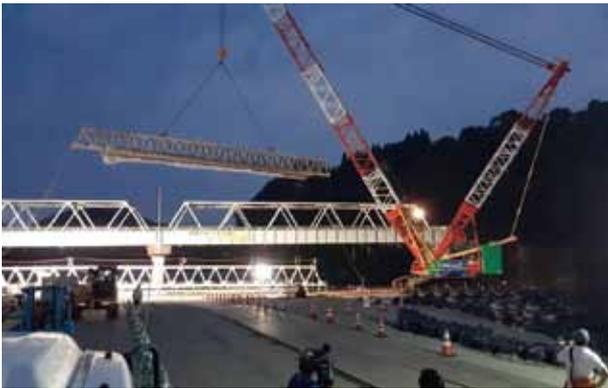
写真11 仮桁の架設

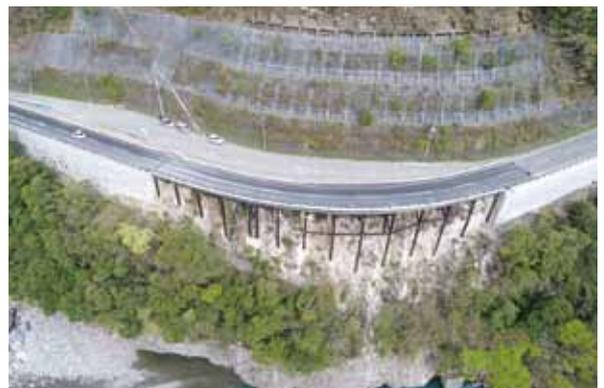
(右写真は前掲写真2の完成写真である。)

写真13 写真2現場の完成写真(2021年3月)
