令和元年 京浜港における台風被害に対する 応急復旧作業について

池田 正人（東亜建設工業株式会社 代表取締役副社長）

令和元年9月から10月にかけて、関東地方に大型の台風が相次いで上陸し、各地に甚大な被害をもたらした。被害の範囲は広範囲にわたり、東京湾の西側に位置する京浜港においては、護岸や棧橋など多くの港湾施設が損壊し、臨海部に位置する京浜工業地帯の各企業が大きな被害を受けた。本稿では京浜港で発生した被害について整理し、関係各署と締結している災害協定に基づき実施した応急復旧対応について紹介する。

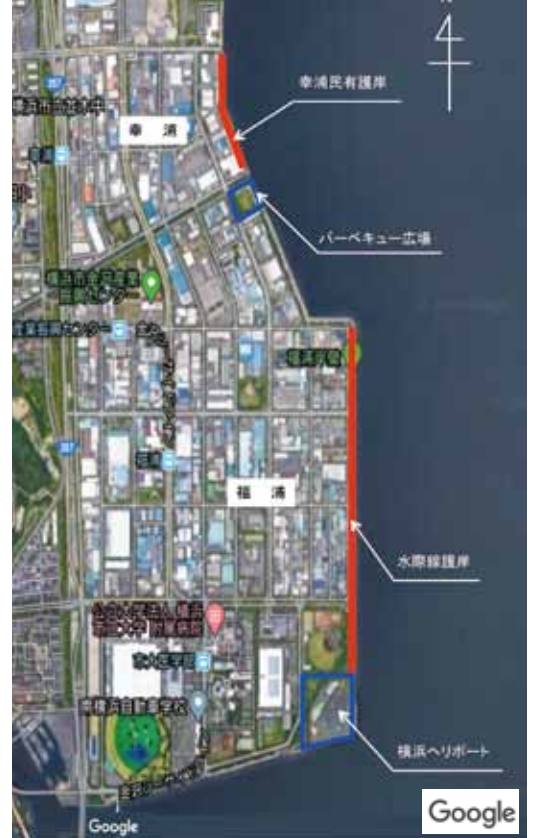
図-1 福浦・幸浦地区

台風による高波と高潮により、延長約2.8kmのうち800mにわたり護岸上部工が損壊し、背後地では数十か所の陥没が発生した。

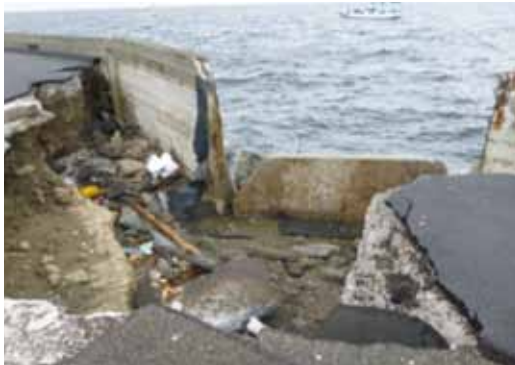
写真-1 L型擁壁倒壊・陥没状況

横浜ヘリポートでは、L型擁壁の一部が倒壊、背面土砂が流出し、大規模な陥没が発生した（写真-1）。

横浜ヘリポートのL型擁壁倒壊箇所については、護岸背面の土砂が流出しないように吸出し防止対策を行い、大型土のうを設置して、背後地の埋め戻しとアスファルト舗装を行った。横浜市消防局航空消防隊のヘリコプターの出動に支障が出ないように、ヘリコプターの離発着時には一時退避するなど、関係各署と綿密に連絡を取り合いながら施工を行った（写真-9）。

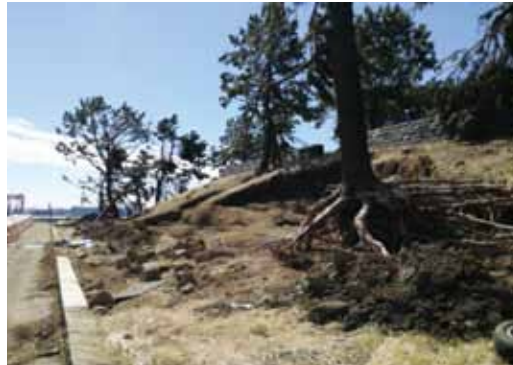
写真-2 高波越波状況

当地区においては、過去に経験のない高さ約10mに及ぶ高波が発生し、護岸上部が約600mに渡り損壊し、越波した（写真-2）。

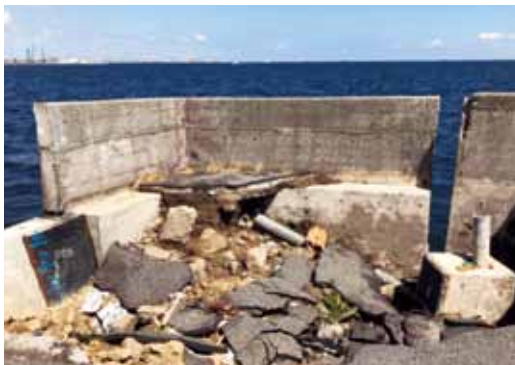
写真-3 長浜水路南側被災状況

バーベキュー広場に隣接する長浜水路の河口部では、兩岸の護岸が大きく傾いて、背面土砂が流出し、陥没が発生した。（写真-3）。

長浜水路の河口部両岸の護岸についても、同様に大型土のうを設置し、背後地の埋め戻し等を行った（写真-10）

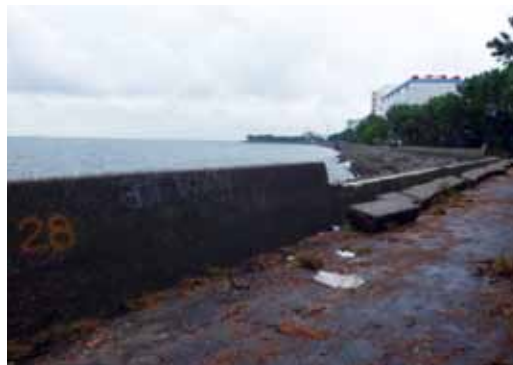
写真-4 護岸上部工倒壊状況

幸浦地区の護岸では、護岸上部工が延べ約200mに渡り損壊した（写真-4）。

水際線護岸及び民有護岸においては、倒壊した護岸上部工から海水が越流しないように大型土のうを設置した（写真-11）。また、周辺の歩道部には、大型

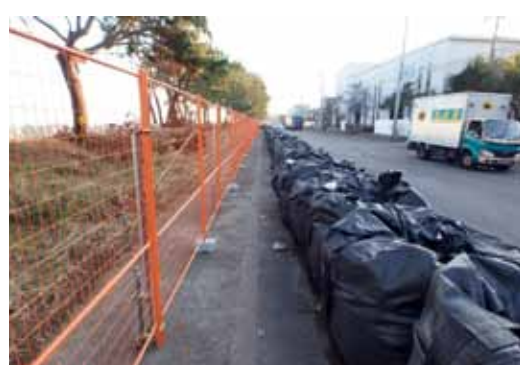
写真-12 大型土のう設置完了（護岸背面道路）

土のうを並べて、二重の海水流入防止対策を実施した（写真-12）。今回設置した大型土のうは、横浜港支援協議会全体で合計 8,500 袋に上り、延べ約 1,500 人の作業員を動員した。

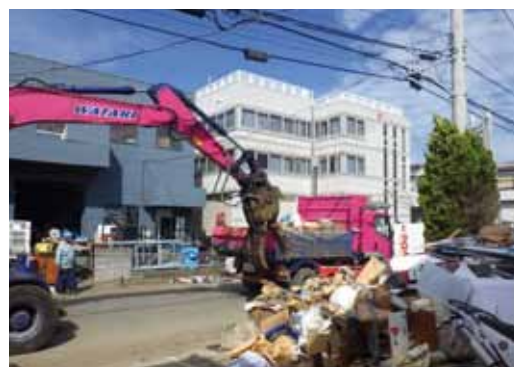
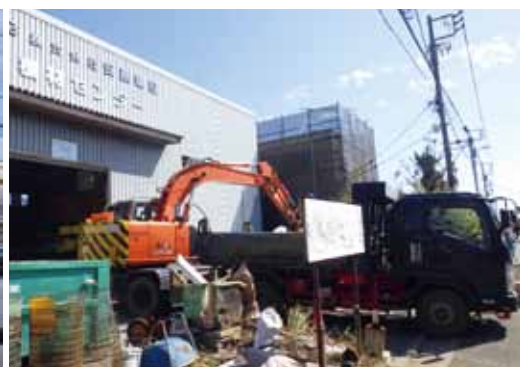
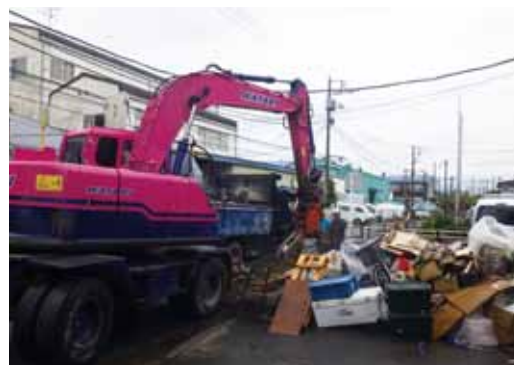
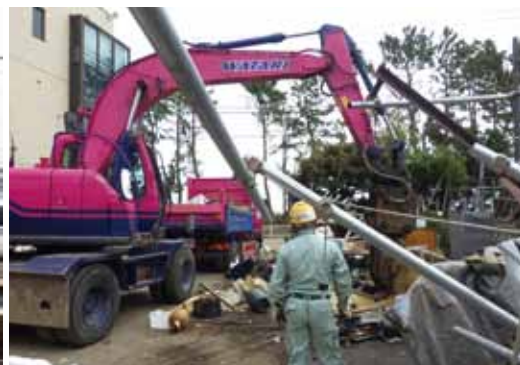
写真-13 災害ごみ回収状況

福浦・幸浦周辺企業の浸水被害は広範囲に及んでおり、災害ごみが各所に山積みになっている状況であった。当該地域は事業所が集積しており、道路幅が狭く、架空線による高さ制限もある狭隘な場所が多く、回収作業は難航した。重機と第三者の接触災害、建物や架空線との接触災害に十分配慮しながら、住民の方々と協力して回収作業を行った（写真-13～16）。回収したごみは近傍の広場に仮置きし、分別後、搬出を行った。

約 2 か月間にわたるごみ回収作業は、8 t ダンプトラック 900 台分となり、延べ 600 人の作業員を動員した。
