東日本大震災における道路・舗装分野の復興工事の紹介

久松 博三（日本道路株式会社 代表取締役社長）

2. 施工実績－1 常磐自動車道浪江地区舗装工事

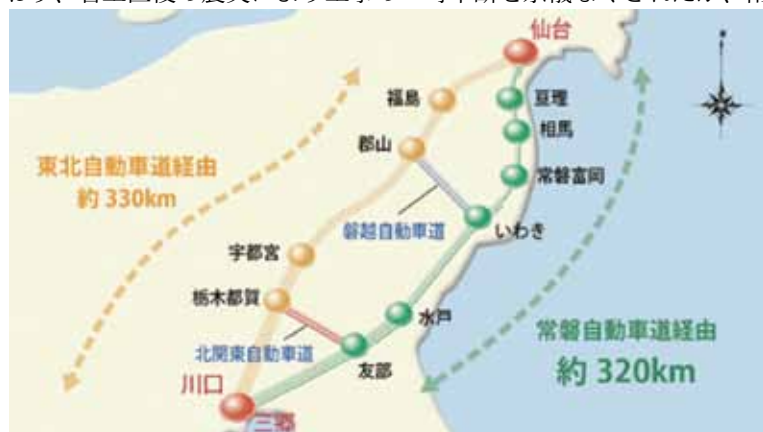
図 1 ラダー型ダブルネットワーク

常磐自動車道は東北自動車道、北関東自動車道、磐越自動車道と接続し、東京～仙台間において東北自動車道とラダー型ダブルネットワーク（図 1）を形成する。常磐自動車道に期待される効果は、ルート上の移動時間短縮による利便性向上に加え、東北自動車道と相互に災害・事故・降雪等による緊急時の代替・迂回路機能、さらに経済・文化・情報基盤・観光等地域交流・連携軸の形成・発展への寄与が挙げられ、1966 年の予定路線決定以来、長年にわたり全線開通が待ち望まれていた。東日本大震災発生時には全線開通に向けて最後の整備計画決定区間であった常磐富岡 IC～相馬 IC 間が東日本高速道路株式会社殿により鋭意建設中であったが、震災により多大な被害がもたらされた。当社も南相馬舗装工事の施工を担っており、着工直後の震災により工事の一時中断を余儀なくされたが、南相馬舗装工事は 2013 年 6 月に震災からの復旧を含め

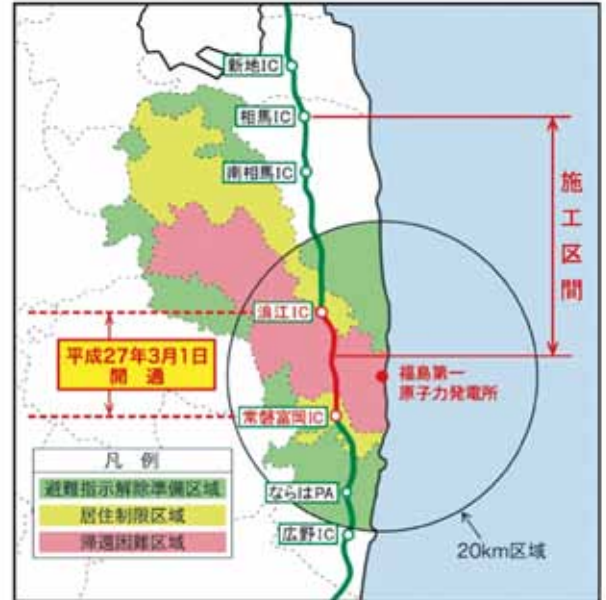
図 2 浪江地区舗装工事位置図

浪江地区舗装工事は福島県双葉郡浪江町大字谷津田を始点とし、福島県相馬市粟津を終点とする全長 36.817km の工区である（図 2）。

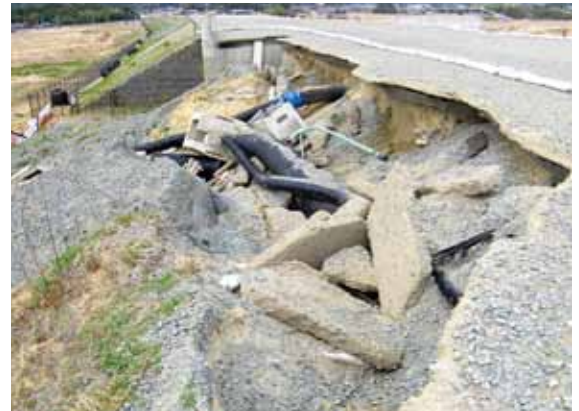
当工事には通常の舗装工事に加え、震災直後からの長期間放置に伴う法面等損傷箇所の拡大による膨大な復旧工事が含まれた。表-2には主要工事数量を、表-3には工事に含まれる災害復旧工の内容を示す。通常の舗装工程を確立するための本線工事へのアクセス確保が必要であり、地域生活道路の復旧が最優先となった。（写真 1）。また、舗装工事に先立ち、先行工事で完成していた本線盛土部等に対する復旧工事を行った（写真 2）。

写真 1 アクセス道路の被災状況

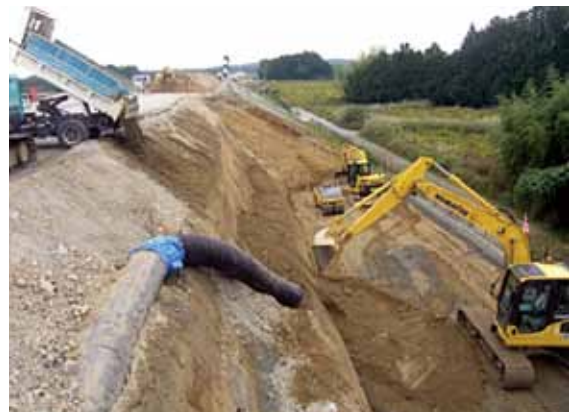
写真 2 盛土部の復旧作業状況

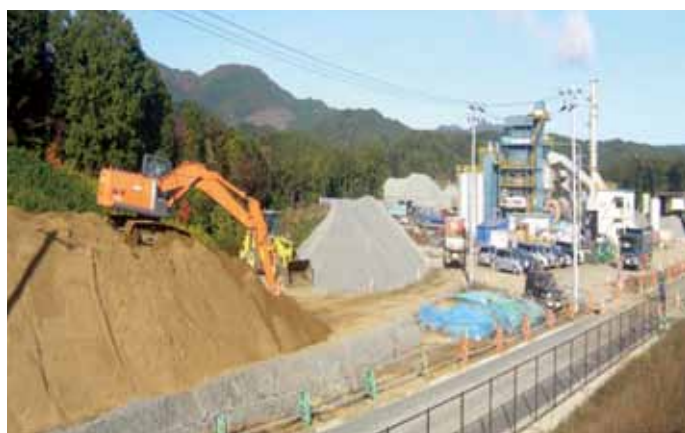
震災から 2 年以上が経過し、付近の復興工事が本格化した中で、当工事地域では碎石・砂等の主要材料の確保が困難になった。立入り制限地域である富岡町で操業を再開した碎石工場からの持出しを発注者側で許可を取付け、当社でダンプトラックを全国から調達して、早期からストックを開始したが、それだけでは必要量に追いつかず、遠隔地からの資材購入、運搬を余儀なくされた。碎石については現場から 120km 離れた福島と茨城の県境付近の碎石工場から運搬後ストックを行い、必要量の確保に努めた。砂については青森県の六ヶ所村から海上運搬で相馬港へ陸揚げ後、運搬を行った（写真 3）。

写真 3 碎石・砂のストック状況

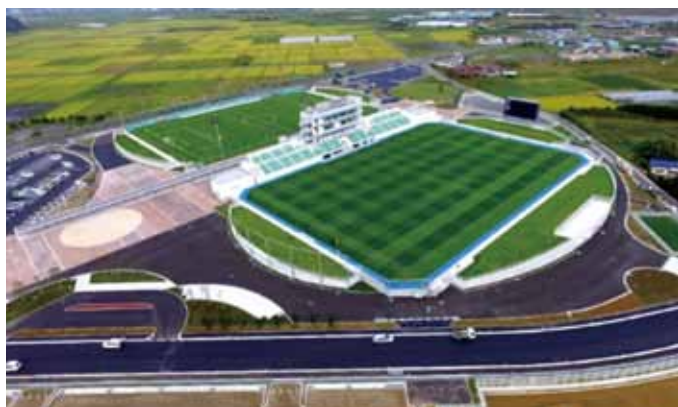
当施設は東日本大震災時に津波により被災した八戸市多賀地区の活力を創出するために八戸市が建設した多目的運動場である。施設は天然芝球技場、人工芝球技場、多目的広場兼臨時駐車場を備えている（写真5）。運動場内には東日本大震災の事実と教訓を未来に伝えるために「津波記憶石」が建立されている。石碑中央には、祈りや命の大切さをテーマにした石像が配置され、「最も尊いもの それは一つしかない命」と刻まれている（写真6）。メインスタンドの管理棟は最大クラスの津波発生時に避難者が被災を逃れることを目的とした津波避難複合施設になる。

写真5 八戸市多賀多目的運動場全景
