“ 震災復興の記憶を風化させない ” ～南三陸町志津川地区震災復興事業～

元 南三陸町震災復興事業 統括管理技術者 松浦 一志
(現 飛鳥建設株式会社 土木本部 土木フィールドサクセスセンター チーフエンジニア)

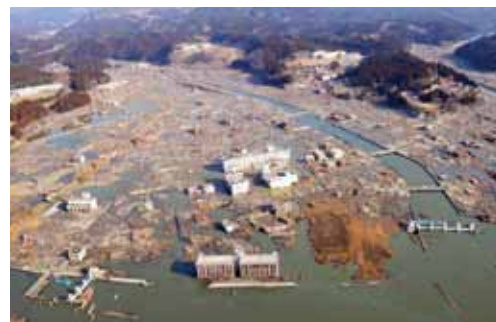
写真2 震災直後の志津川

2011年3月11日午後2時46分に三陸沖を震源として発生した東北地方太平洋沖地震(マグニチュード9.0)により、南三陸町では震度6弱が観測され、地震発生から39分後の午後3時25分頃に、小さなそして美しい志津川地区に津波が到達しました。津波の高さ16.5m(南三陸町津波平均高さ)、遡上高さ21.5mにも及び、過去の津波と比較(表1)しても比類なき高さでした。小さくとも賑やかだった町は、コンクリート造りの建物以外何も残っていませんでした(写真2・写真3)。人的被害(表2)・家屋被害(表3)を示します。

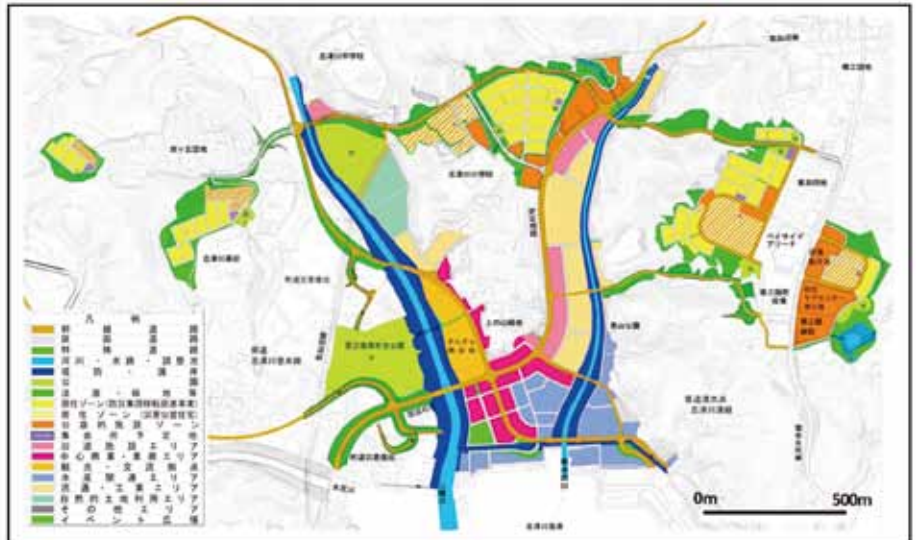
図1 南三陸町志津川地区土地利用計画平面図

- 工事名 南三陸町震災復興事業
- 発注者 独立行政法人 都市再生機構
- 工期 2014.07.24 ~ 2021.03.31
- 請負金額 30,588,047 千円 (税抜き)
- 施工者 飛島・大豊・三井共同建設
コンサルタント共同企業体
- 主要工事内容
 - ・高台宅盤整備工事 50ヘクタール
 - ・低地宅盤整備工事 60ヘクタール
 - ・震災復興祈念公園 6ヘクタール
 - ・橋梁上下部工事 5橋梁
 - ・道路工事 3.2キロメートル

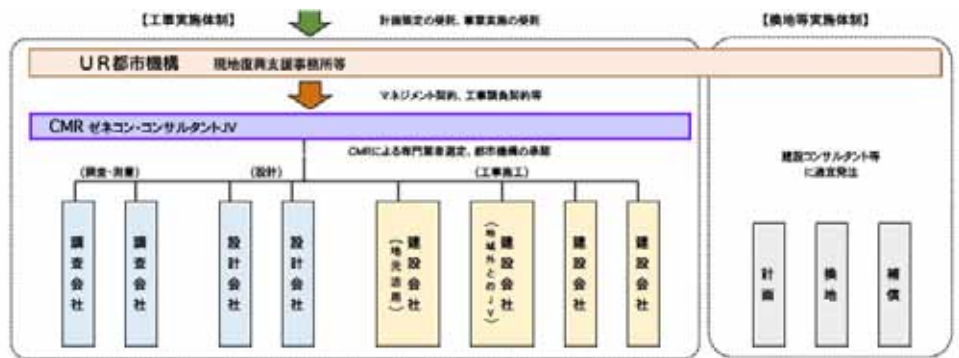
図2 復興CM方式の体制

この事業では、震災復興特有の課題に対処するため、事業主体である「市町」、事業受託者である「UR都市機構」及び一体的業務の実施者であるゼネコンとコンサルタント会社のJV (CMJV) が三位一体となって相互補完しながらの実施体制が必要であり、「復興CM方式」(図2)が導入されました。CMJVは、コンストラクションマネージャー (CMR) として、民間技術を活用して工期短縮やコスト縮減の工夫を凝らした工事に関する調査・測量・実施設計及び工事施工を一体的に実施しました。この「復興CM方式」には、以下の2つの特徴があります。

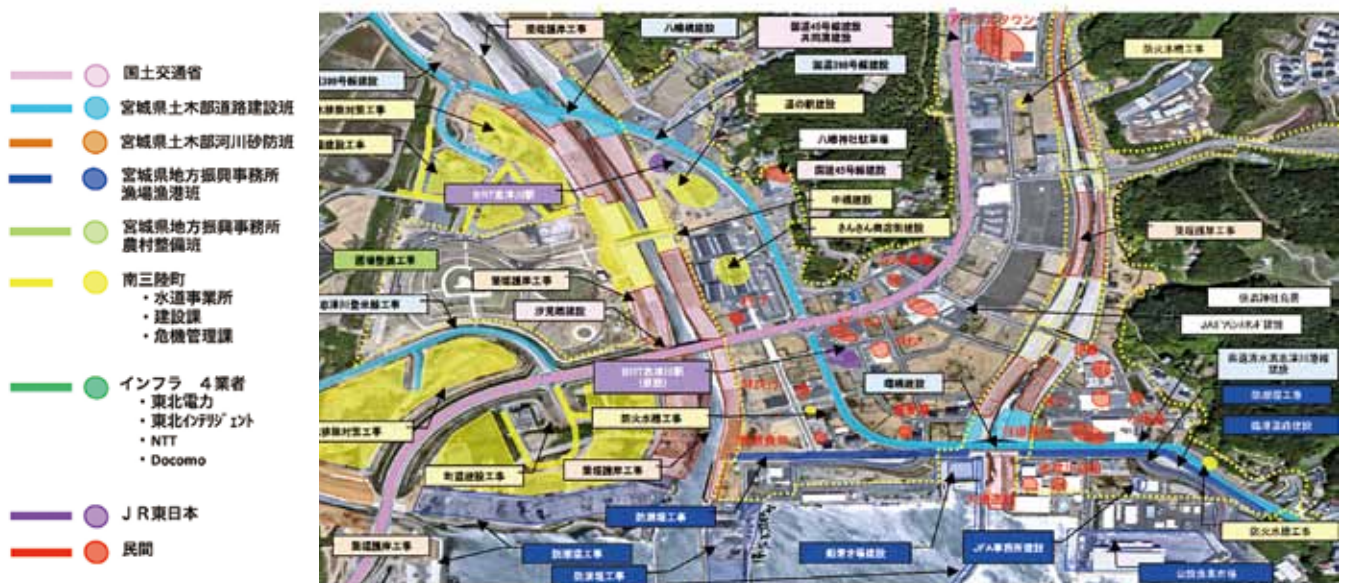
図6 志津川地区街づくり 施工調整

嵩上げ盛土工事における街づくりは、すべての工事段階で他事業と協働した街づくりでした(図6)。工事着手時は他事業の管理構造物撤去の調整、10m嵩上げ盛土時は接している防潮堤・築堤護岸工事との調整、嵩上げ盛土完了箇所では国道45号線・国道398号線・県道築造工事との調整、また引渡し宅盤上に建設される施設の建築業者との調整、インフラ事業者との何回にもおよび切替調整等が必要でした。多種の事業が複雑に絡み輻射している点、事業ごとの時系列が違う点より、河川・道路・インフラ切替案を工事着手時には計画できません。多種の事業を調整して、ある区間ごとに各事業者の実際の工程や計画を理解して最適な切替案を提案することが重要となります。常に1~2年先を見越した低地での復興事業の進捗を検討し、他事業者の理解を得ることも統括管理技術者の役割でした。
